Sanierung Rue de Mouzaïa, Paris/FR **Zweckmäßigkeit, Umkehrbarkeit und funktionelle Vielfalt**

Die Sanierung der Gebäude Nummer 58 und 66 in der Rue de Mouzaïa kann als gelungenes Vorbild zum Erhalt und Umbau zweier baukultureller Denkmäler gesehen werden. Namentlich das Bauwerk 58 – ein architektonisches Beispiel par excellence für den Brutalismus – wurde für Canal architecture zu einer unerwarteten Forschungsreise über die Zweckmäßigkeit der Bauwerke aus den 1970er-Jahren und die Qualitäten des Betonbaus der damaligen Zeit.

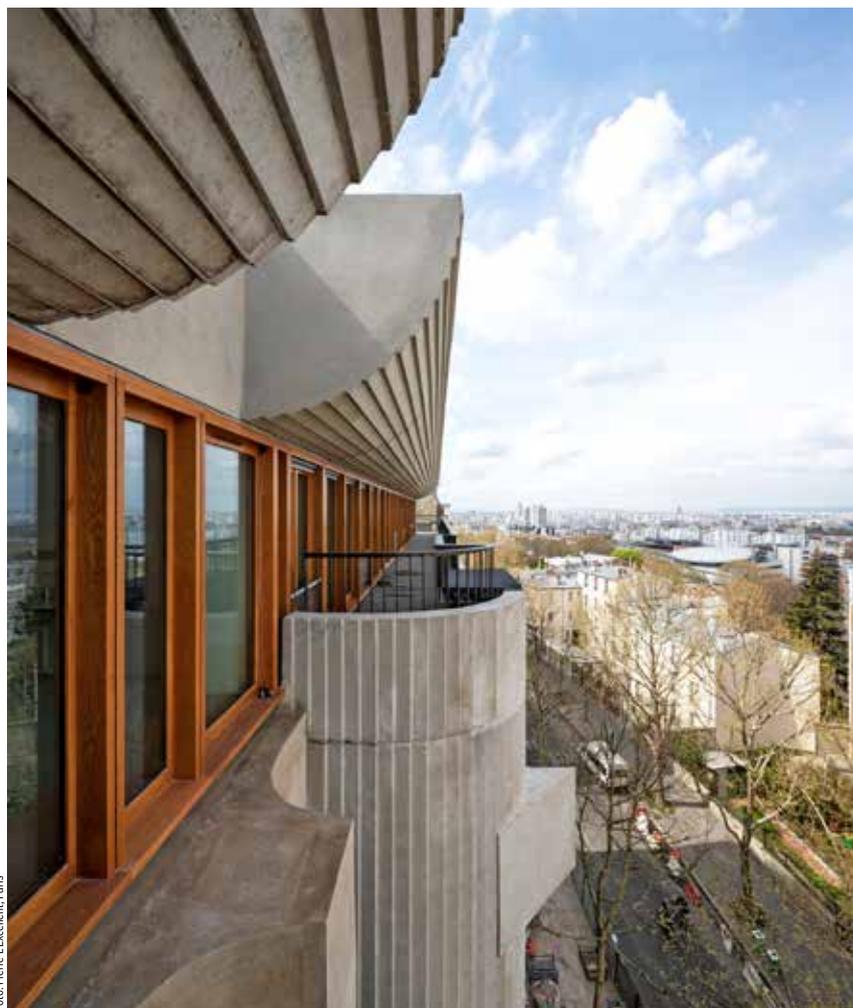
Sanierte Fassade des Dachgeschosses Rue de Mouzaïa Nr. 58 mit ihren speziellen Betonbauteilen und den neuen Fenstern

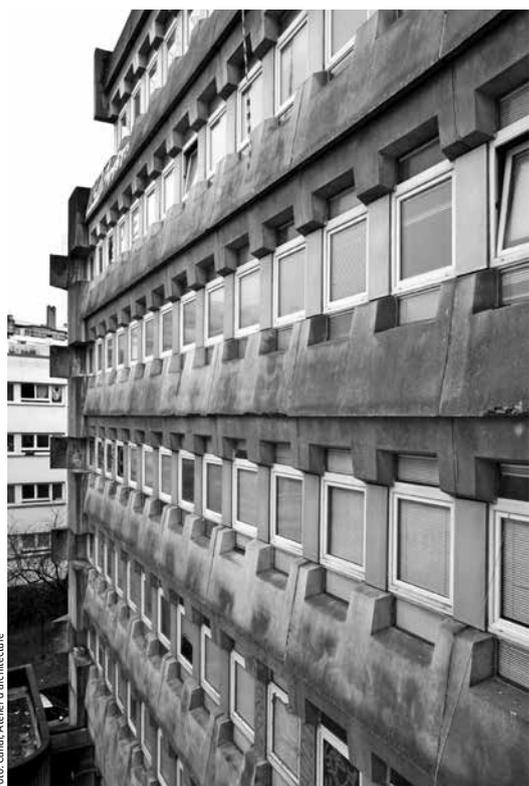
Bestandsfassade Rue de Mouzaïa Nr. 58

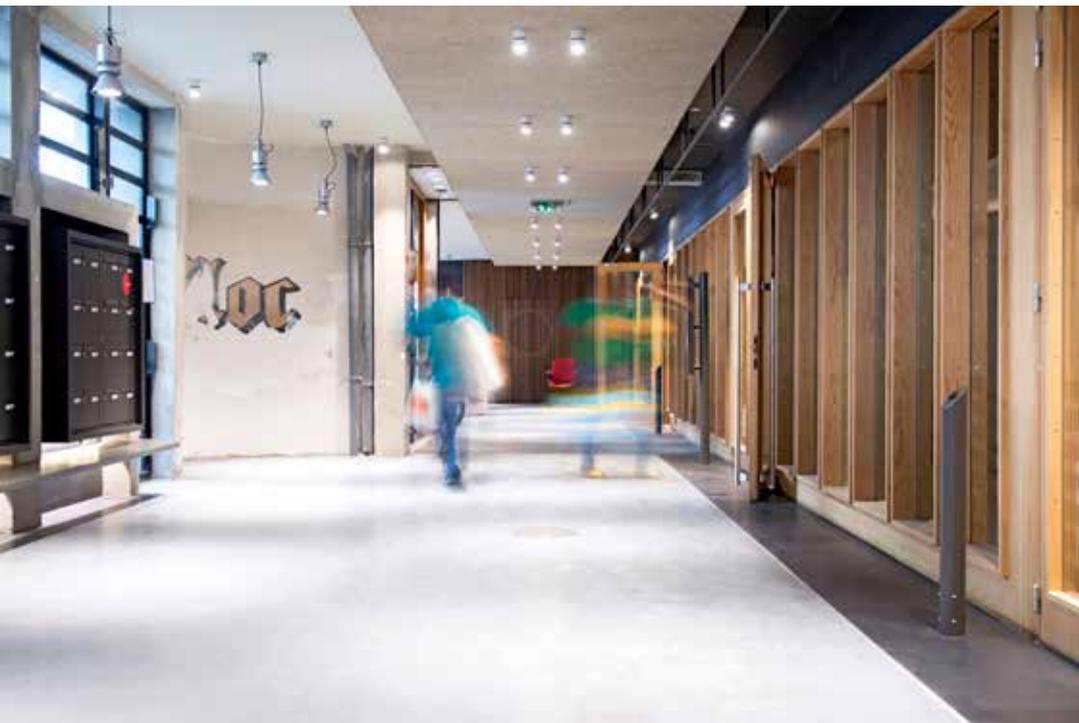
Neugestaltung des Hauptzugangs Rue de Mouzaïa Nr. 58 mit erhalten geliebten Graffiti-Resten

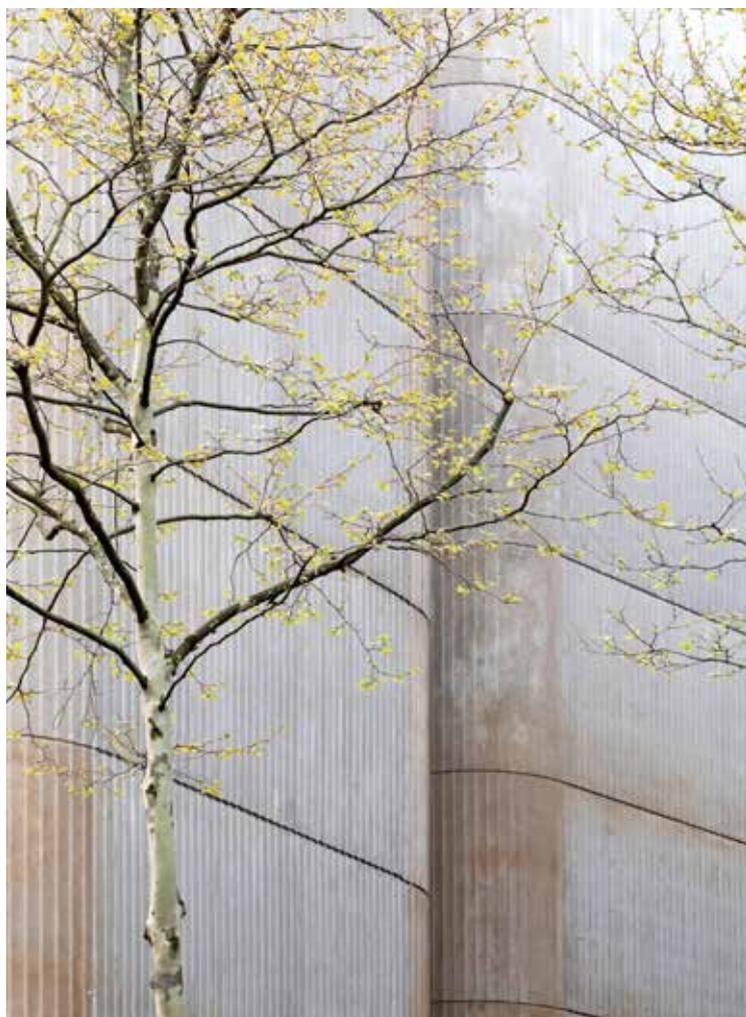
Gesäuberte Betonfassade Rue de Mouzaïa Nr. 58 mit ihrer spezifischen Betonscharrierung

Nach dem Waschen der Betonfassade mit klarem, kaltem Wasser unter Hochdruck (300 bar) wurden alte, nicht erhaltenswerte Graffiti durch mechanisches Abschleifen und/oder Abbeizen entfernt. Bevor mit den Reparaturarbeiten begonnen werden konnte, wurden Klebstoffreste von Klebebändern und Dichtungslacke entfernt und dunkle Verunreinigungen und Ausblühungen auf dem Beton abgehackt oder abgeschliffen. Im Anschluss wurden die freiliegenden Bewehrungsseisen entkrustet, passiviert und mit Zementmörtel nach festgelegten Dosierungen und je nach Farbe des Untergrunds aufgefüllt und grundiert. Auch die vorhandenen Kittmassen zwischen den Betonfertigteilen mussten mechanisch entfernt und durch eine neue Dichtung ersetzt werden.

Zum Abschluss der Reparaturarbeiten wurde die Fassade mit klarem Wasser unter geringem Druck abgewaschen, getrocknet und mit einem farblosen Hydrophobierungsmittel geschützt, um die brutalistische Ausstrahlung so original wie möglich zu erhalten.

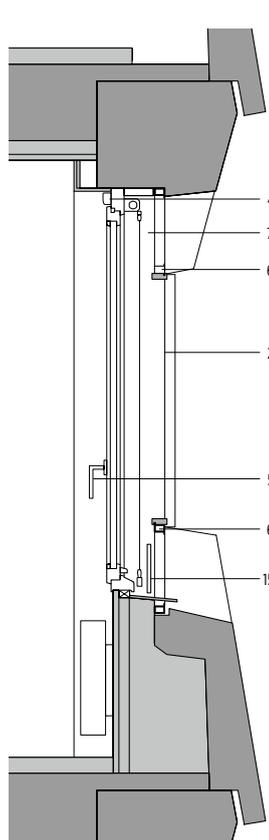
Vertikalschnitt Fassade, M 1 : 33

- 1 Drehflügel Fenster mit Fensterflügel aus lackiertem Eichenmassivholz
- 2 Fensterlaibung aus lackiertem Eichenmassivholz mit Falz für den Einbau in bestehendem Stahlrahmen

- 3 Siebdruck auf Glasscheibe
- 4 feuchtgesteuerter Schalldämm-Lufteinlass
- 5 Fenstergriff Edelstahl, Form L90°
- 6 Bestehende Stahltraverse, die beibehalten und renoviert und mit einem Holzhandlauf versehen wurde

- 7 Fassadenmarkise Typ Griesser Box Design 65 mit quadratischer Rolloabdeckung, Farbe dito Stoff Typ MERMET SUNSCREEN satiniert 21 154, seitliche Seilführung

- 8 äußere Abdeckplatte, Aluminiumverkleidung Typ Acianov Serie 125 einbrennlackiert, Muster: „Ondas de Neptune“ horizontal
- 9 Aluminium-Abschlussprofil, Farbton dito Abdeckplatte

- 10 durchgehender verzinkter Stahlrahmen
- 11 Blendrahmen aus Holz
- 12 Fensterbank Zink auf Metallträger
- 13 Mineralwollfüllung über gesamte Höhe, mindestens 5 cm

- 14 von außen nach innen: Reparaturmörtel, Dichtungsmasse, Fugenmasse
- 15 Glasbrüstung

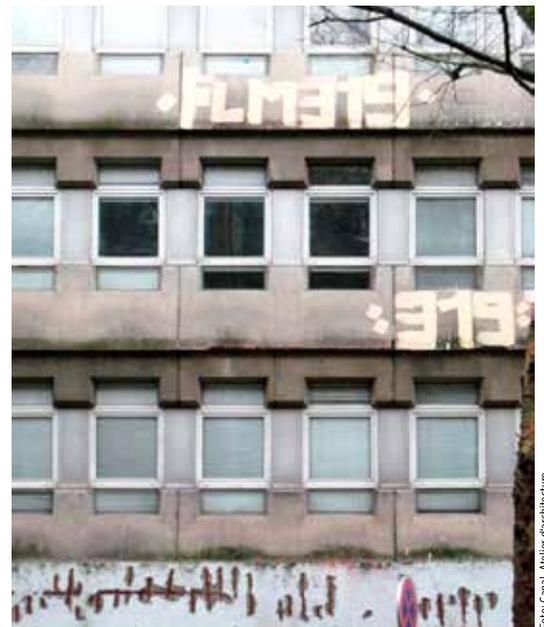
Ungesäuberte Bestandsfassade Rue de Mouzaïa Nr. 58
