**Sanierung und Erweiterung eines Gemeinschaftsschwimmbads, Saint-Méen-Le-Grand/FR**

## Vom Planschbecken zum Wassersportzentrum

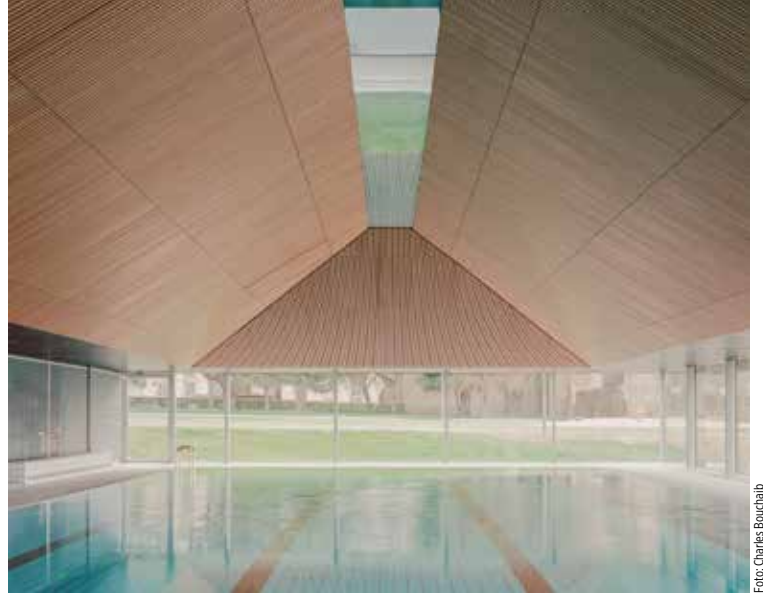
Das neue Sportschwimmbecken wird von einem Holzfachwerk überspannt, das einer Verkleidung aus schmalen Holzprofilen erhielt. Der Anbau bietet einen Panoramablick in die Landschaft.

Verbindung zwischen Alt und Neu bilden, für die neuen technischen Installationen erneuert und erweitert werden. Die darüber aufgebaute Dachtragstruktur besteht aus zwei Teilen: Während der Dachstuhl über dem bestehenden Becken verstärkt und das System der Giebelmächer über den hinzugefügten Volumen fortgesetzt wurde, spannt sich über dem neuen Sportschwimmbecken ein teilweise zugängliches Holzfachwerk, das auf kaum wahrnehmbaren, schlanken und 8 x 12 cm starken Stahlsäulen auflagert wurde. Im Gegensatz zum alten Gebäudeteil, in dem der Dachstuhl vielerorts sichtbar belassen wurde, verbirgt sich die mächtige Holzkonstruktion über dem Sportbecken hinter einem schallabsorbierenden Lattenplafond, mit dem die Architekten bewusst das hohen Dachvolumen visuell auf einen menschlichen Maßstab herabbrechen konnten.

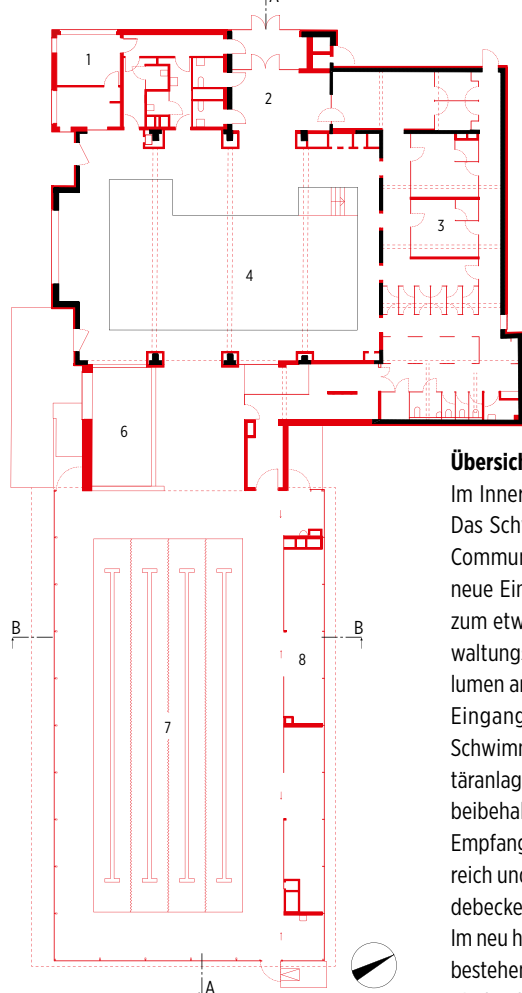
Grundriss 1.OG M 1:500

- 1 Büros
- 2 Eingang
- 3 Schließfächer
- 4 Erholungsschwimmbecken
- 5 Außenterrasse
- 6 Kinderschwimmbecken
- 7 Sportschwimmbecken
- 8 Aufbewahrung

Im Inneren wurde das Schwimmbad völlig neu organisiert: Das Schwimmbad dient allen Bewohnern und Schulen der Communauté de communes. Dementsprechend wurde der neue Eingang an der Nordwestseite, in unmittelbarer Nähe zum etwas tiefer gelegenen Parkplatz eingerichtet. Die Verwaltungsräume wurden zentral in einem hinzugefügten Volumen an der Südwestkante untergebracht, mit Blick auf den Eingangsbereich, das benachbarte Sportareal und ins Schwimmbad. Die Umkleidekabinen, Schließfächer und Sanitäranlagen wurden an der Nordostseite, hinter dem Empfang beibehalten, umstrukturiert, modernisiert und erweitert. Der Empfang öffnet sich mit großen Glasfronten in den Badebereich und ermöglicht einen guten Überblick über die drei Bäderbecken.

Im neu hinzugekommenen Verbindungsbereich zwischen dem bestehenden Becken und dem neuen Sportbecken konnte ein Kinderplanschbecken organisiert werden. Das ebenfalls in diesem Gebäudeteil angesiedelte Büro der Rettungsschwimmer und die Krankenstation profitieren von einem sekundären Servicezugang für Notfälle.

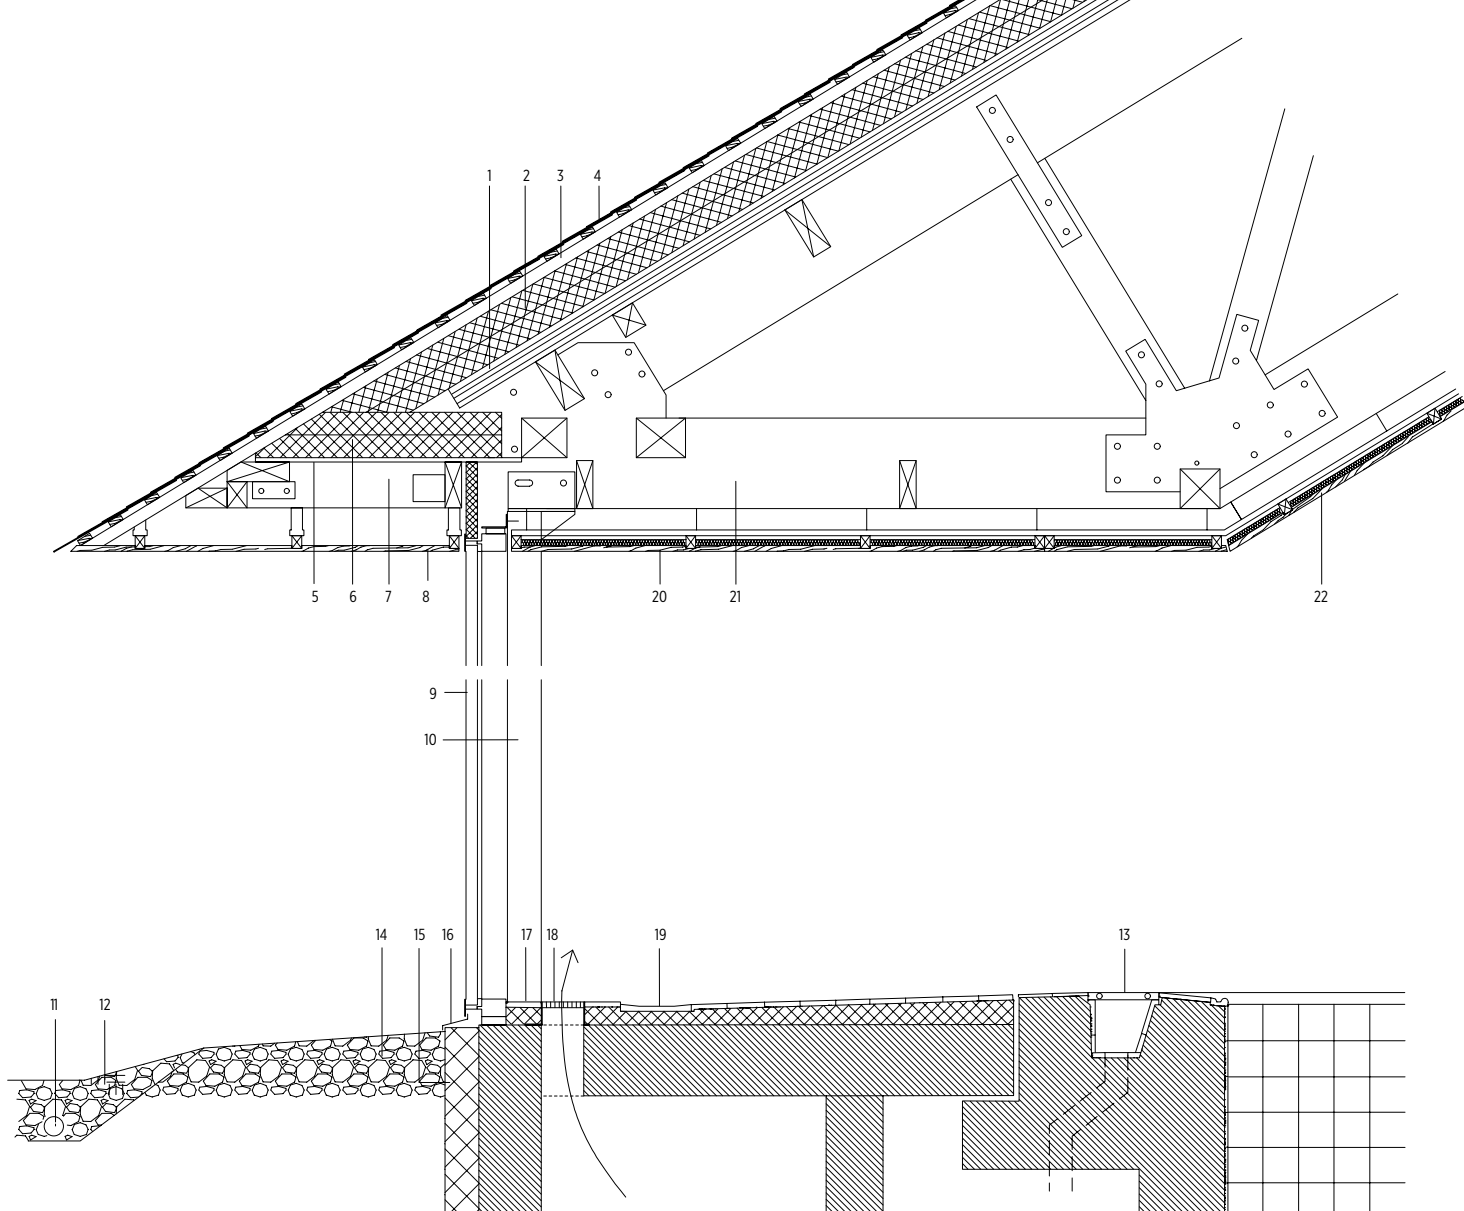
## Detail M1:20

1. Blech für die Isolierung
2. Isolierung Foamglas
3. Holzsparren
4. Dachschindeln, auf Latten genagelt
5. Holzplatte als Träger der Dämmung
6. Dämmstoff Foamglas
7. Holzstütze für den Dachüberstand, am Rahmen befestigt
8. Schwarze Holzverkleidungsplatten
9. Vorhangsfassade mit extraflachem Abdeckprofil und Verbindungen aus eloxiertem Aluminium, auf Metallunterkonstruktion befestigt
10. Pulverbeschichtete Säule aus verzinktem Stahl
11. Drainagerohr + Geotextil
12. Regenwasserauffangrinne: Kies 40/80
13. Rinne
14. Schotterstreifen
15. Unterirdische Isolierung und Abdichtung
16. Eloxierte Aluminiumabdeckungen
17. Emaillierte Feinsteinzeugfliesen
18. Eloxiertes Aluminium-Lüftungsgitter
19. Bündige Dachrinne
20. Schwarze Holzverkleidungsplatten u. Isolierung
21. Rahmen aus Schichtholz
22. Verkleidungsplatten aus Naturholz u. Isolierung
